La ville de Kinshasa face aux risques hydrologiques: Cas du ravinement urbain

Town of Kinshasa facing hydrological risks : case of urban gullying

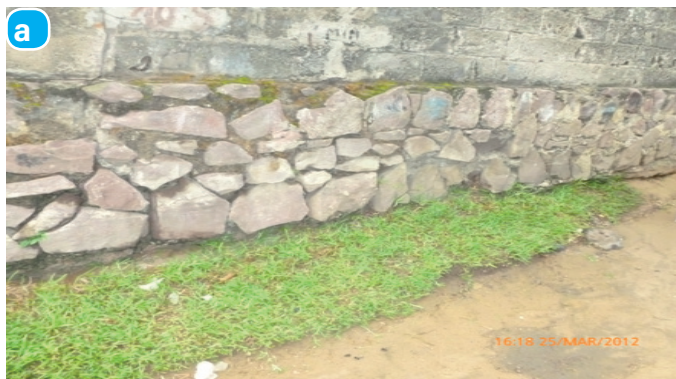
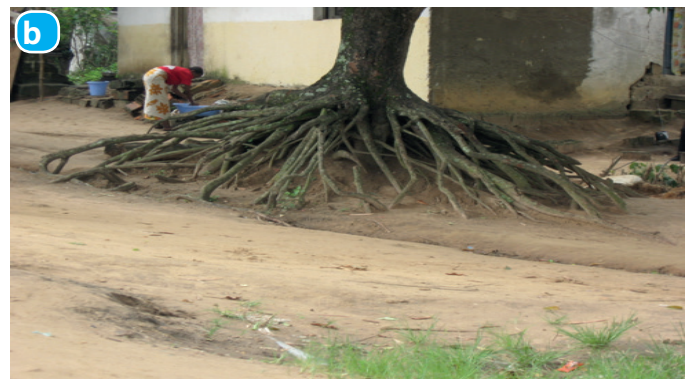
Figure 4| Effet du déchaussement (a) Déchaussement d'une maison à Livulu (Photo Fils Makanzu, CRGM_Mars 2012); **(b)** Déchaussement d'un manguiier à Djelo Binza (Photo Fils Makanzu, CRGM_Avril 2011)

- le ruissellement diffus constitue un premier risque. Il est peu connu que le ruissellement diffus dans la ville de Kinshasa peut prendre l'allure d'un vrai « sheet flood » [MCGEE, 1887], cependant il arrive que des hommes ou des objets lourds soient parfois emportés par le courant. De même, on observe souvent sur les sommets et la partie supérieure des flancs de collines, le déchaussement des maisons (Figure 4a) ou des racines d'arbres (Figure 4b);

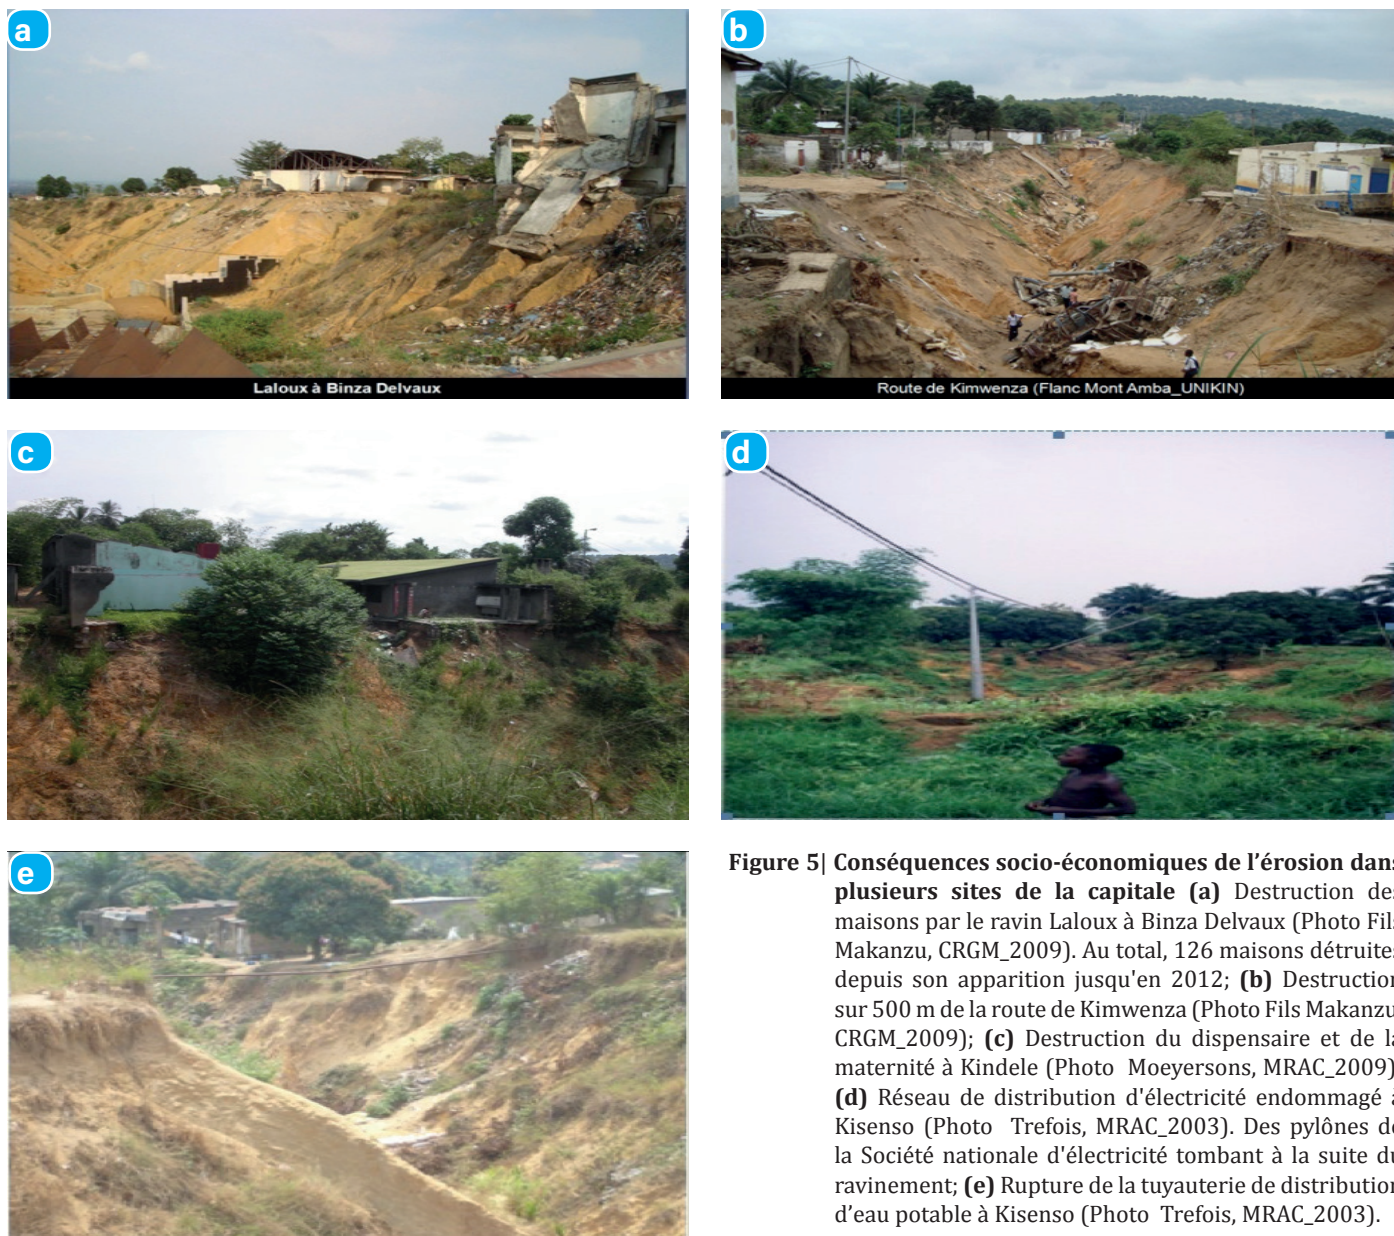
Figure 5 | Conséquences socio-économiques de l'érosion dans plusieurs sites de la capitale (a) Destruction des maisons par le ravin Laloux à Binza Delvaux (Photo Fils Makanzu, CRGM_2009). Au total, 126 maisons détruites depuis son apparition jusqu'en 2012; (b) Destruction sur 500 m de la route de Kimwenza (Photo Fils Makanzu, CRGM_2009); (c) Destruction du dispensaire et de la maternité à Kindele (Photo Moeyersons, MRAC_2009); (d) Réseau de distribution d'électricité endommagé à Kisenso (Photo Trefois, MRAC_2003). Des pylônes de la Société nationale d'électricité tombant à la suite du ravinement; (e) Rupture de la tuyauterie de distribution d'eau potable à Kisenso (Photo Trefois, MRAC_2003).

La **Figure 3** et les **Tableaux 1 à 3** montrent l'extrême gravité de la problématique du ravinement dans la haute ville de Kinshasa. Parmi les conséquences socio-économiques (**Figure 5, a-e**), il y a la destruction des infrastructures sociales [MITI et al., 2004, 2005] et des larges tronçons de routes; la rupture de tuyaux de distribution d'eau, ... La Fédération des organisations non gouvernementales laïques à vocation économique du Congo [FOLECO, 2002/2003] a fait état de 2400 maisons englouties par l'érosion ravinante. Mais leur rapport ne précise pas en combien de temps cela s'est produit.

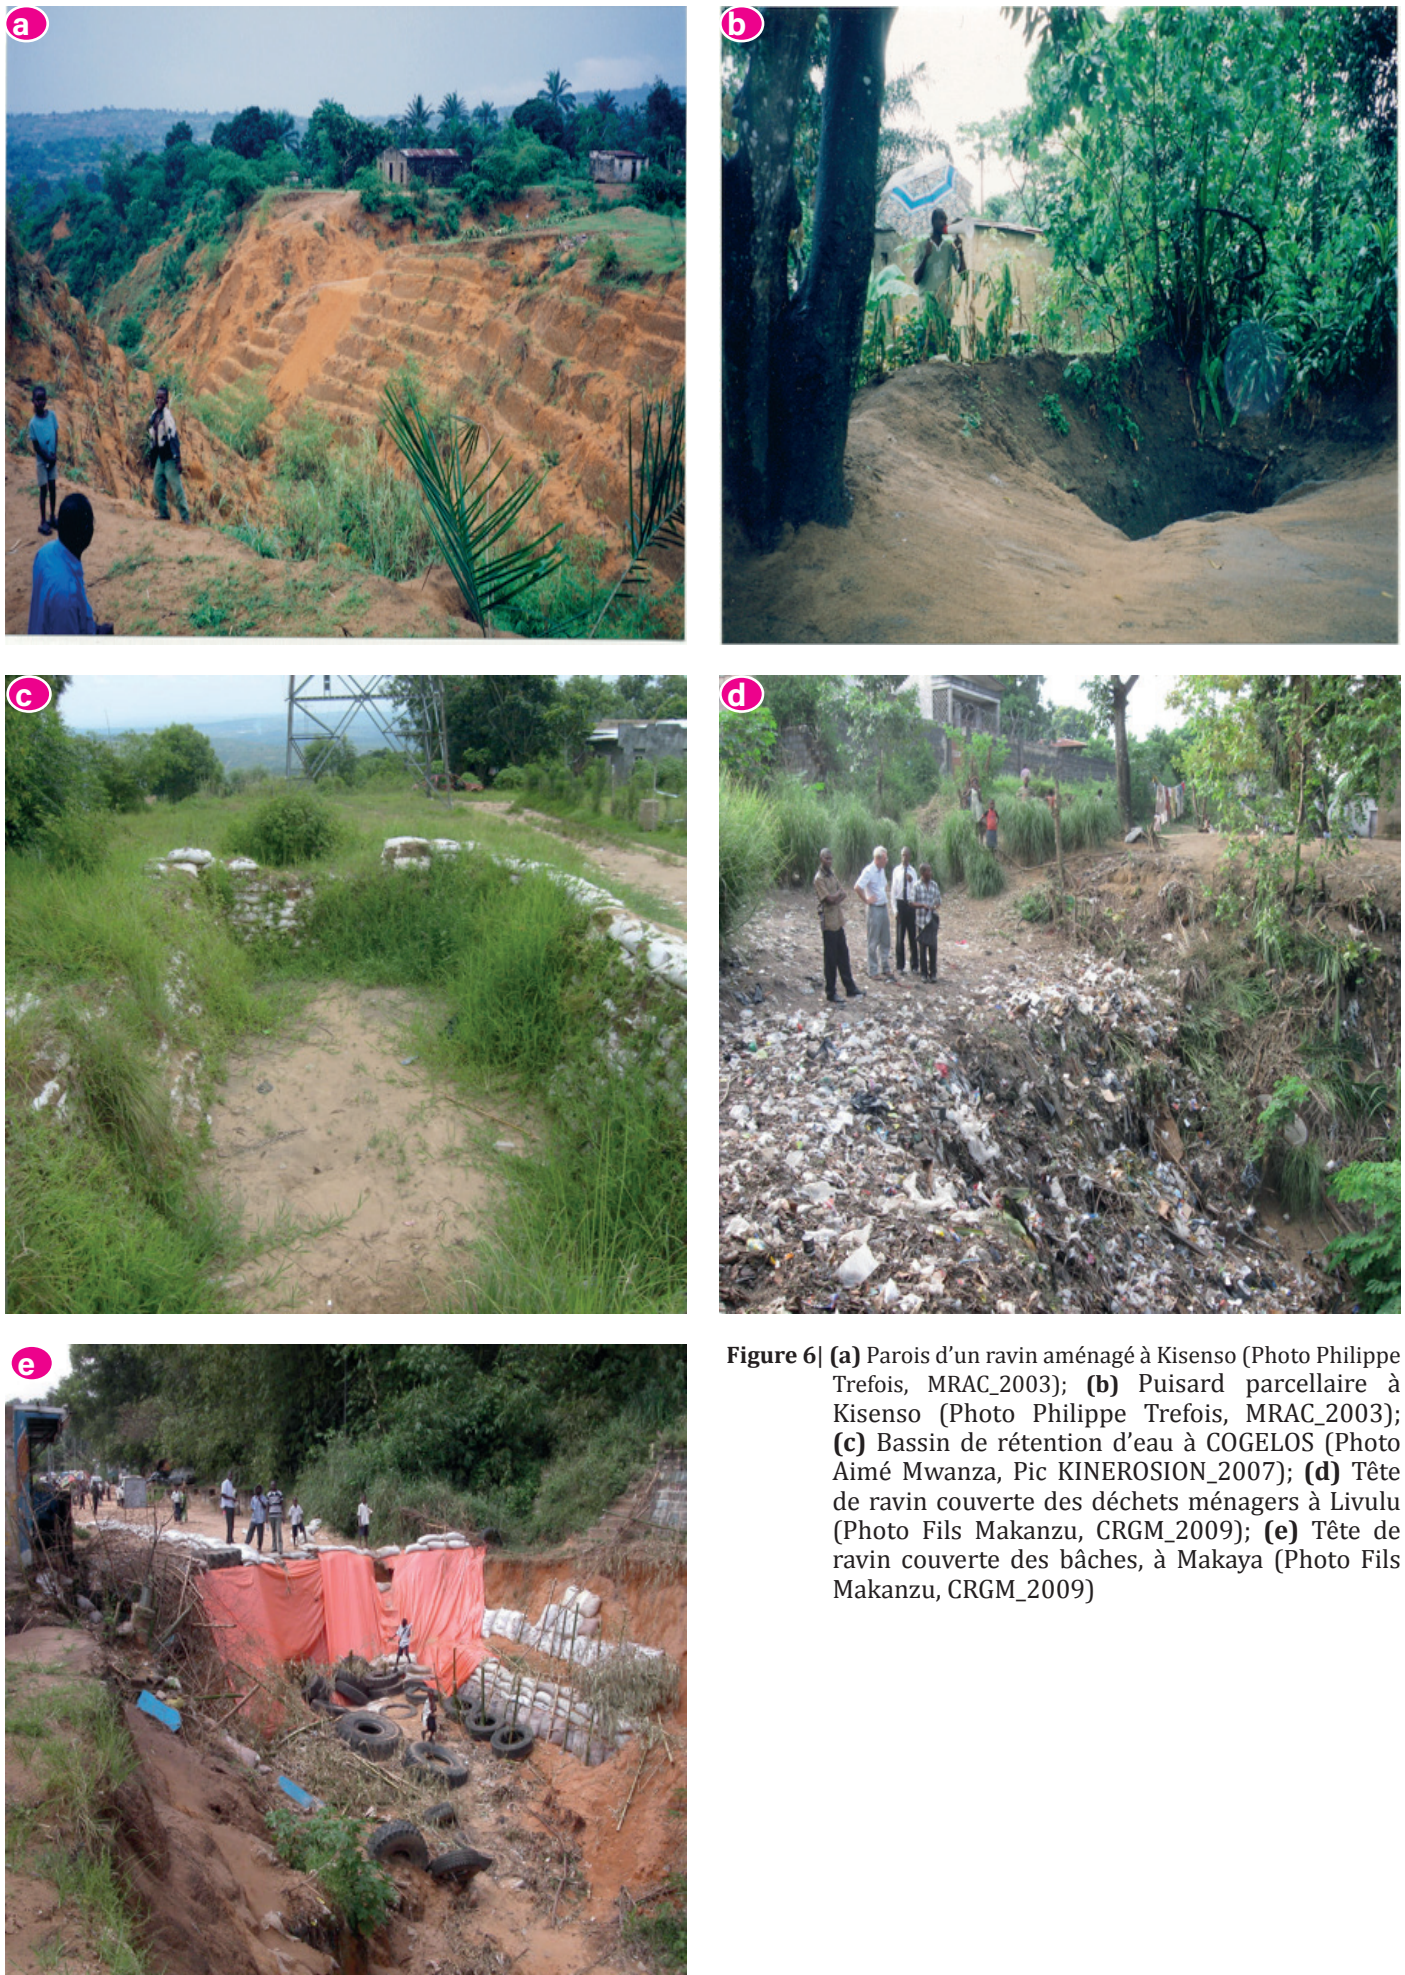
Figure 6| (a) Parois d'un ravin aménagé à Kisenso (Photo Philippe Trefois, MRAC_2003); (b) Puisard parcellaire à Kisenso (Photo Philippe Trefois, MRAC_2003); (c) Bassin de rétention d'eau à COGELOS (Photo Aimé Mwanza, Pic KINEROSION_2007); (d) Tête de ravin couverte des déchets ménagers à Livulu (Photo Fils Makanzu, CRGM_2009); (e) Tête de ravin couverte des bâches, à Makaya (Photo Fils Makanzu, CRGM_2009)

Pour stabiliser les parois de ravins, l'on a procédé à la construction des digues en sacs de sables à l'intérieur du ravin, des pneus usés, en stabilisant les têtes de ravins avec des sacs de sable et la déviation d'eau à la tête du ravin avec des puisards. Dans d'autres cas, l'on a procédé à la revégétalisation des terrasses pour casser la pente et ainsi stabiliser les parois (**Figure 6a**, en Annexe).

- la minimisation du ruissellement dans les parcelles et sur les avenues : il revient que les puisards dans les parcelles et les bassins d'orage dans les rues sont souvent mal dimensionnés pour emmagasiner toute l'eau des pluies pour en faciliter l'infiltration. De plus le curage de ces puisards et des bassins d'orage est négligé ou irrégulier. Par conséquent, il y a une diminution progressive de la capacité d'emmagasinement des eaux. En outre, les parois de ces dispositifs creusés dans un sol sableux, n'étant pas protégées s'effondrent fréquemment (**Figures 6b et 6c**, en Annexe) ;

- la protection de la tête des ravins avec des déchets ménagers ou des sacs plastiques semble tenir plus longtemps (**Figure 6e**, en Annexe) mais cette technique est en contradiction avec les mesures de salubrité de l'environnement et de santé publique ;

- les dispositifs tels que les bâches (**Figure 6g**, en Annexe) ou les glissières en béton résolvent temporairement les problèmes parce que souvent inachevés. L'érosion reprend juste en aval de l'installation qu'il détruit par l'érosion régressive à la base et latéralement (**Figure 6f**, en Annexe) ;

- les digues érigées dans le ravin (**Figures 6g-6h**, en Annexe) ne peuvent être efficaces que si sa tête est stabilisée par l'une de techniques précédentes et qu'aucun ruissellement d'eau de pluies n'y arrive tout en veillant que les joints de sacs soient étanches sinon l'eau finira toujours par les déstabiliser ;

- la végétation ne joue son rôle de fixatrice du sol que quand elle le couvre totalement surtout en zone de fortes pentes. A défaut, le ruissellement profite de moindres espaces non couverts pour éroder (**Figure 6i-6j** en Annexe) ;

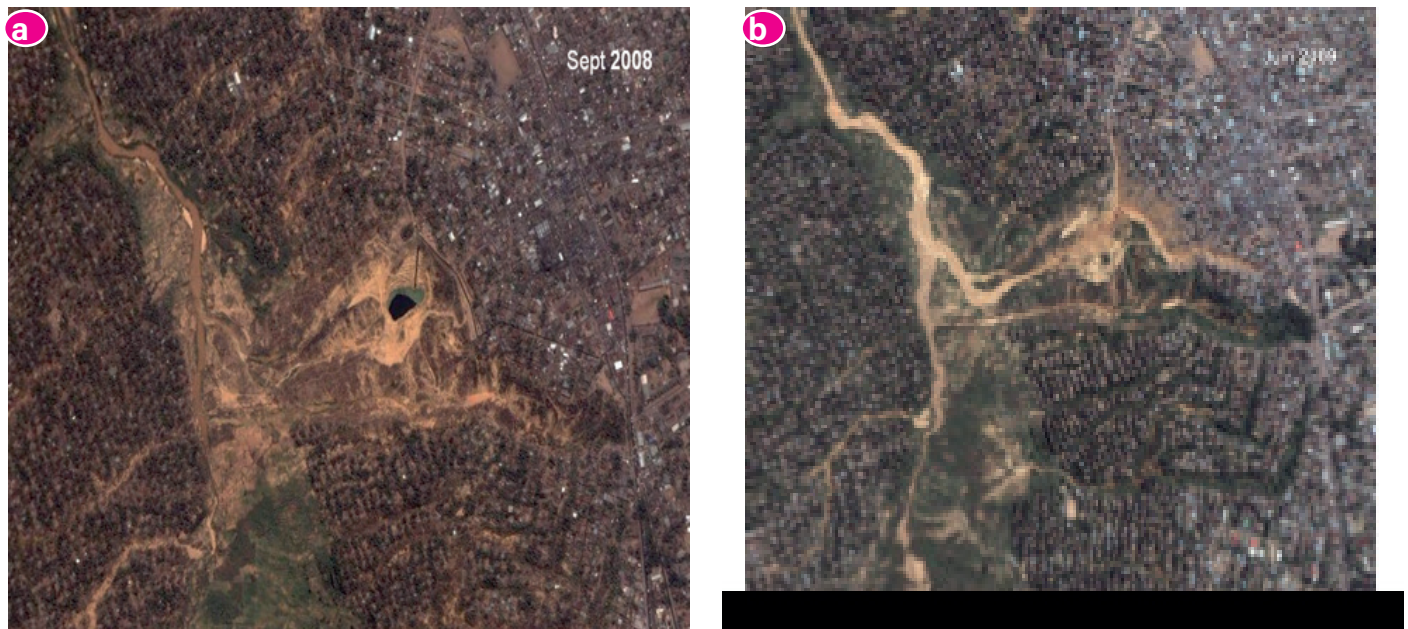
Figure 9| (a) Début saison des pluies : situation stable + caniveau (Image 2008 sur Google Earth 2010); **(b)** En plein saison sèche et donc situation héritée de la saison des pluies : stade de réactivité en suivant le profil du caniveau-Entretiens stabilité à la tête du ravin grâce à la déviation des eaux (Image 2009 sur Google Earth 2010)
